Обследование фасада МКД по адресу г. Москва Мичуринский 29

Результаты обследования фасада

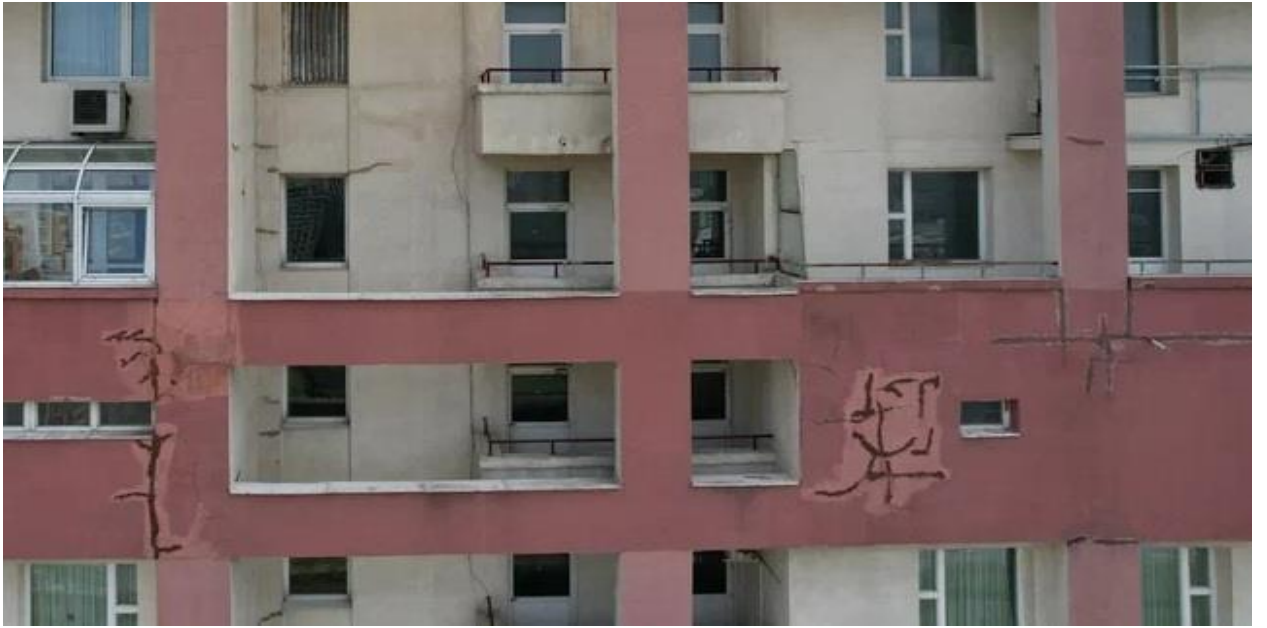
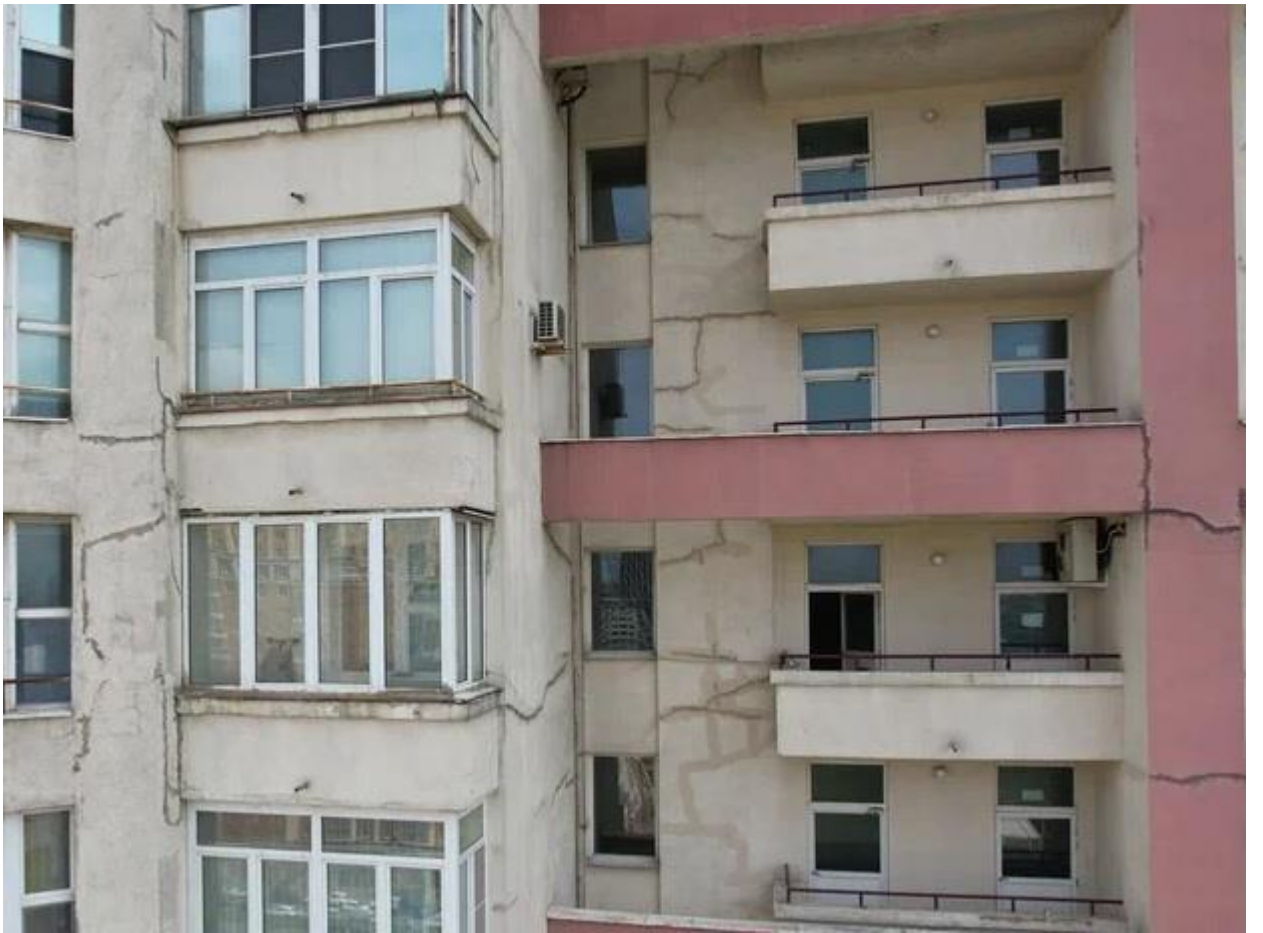
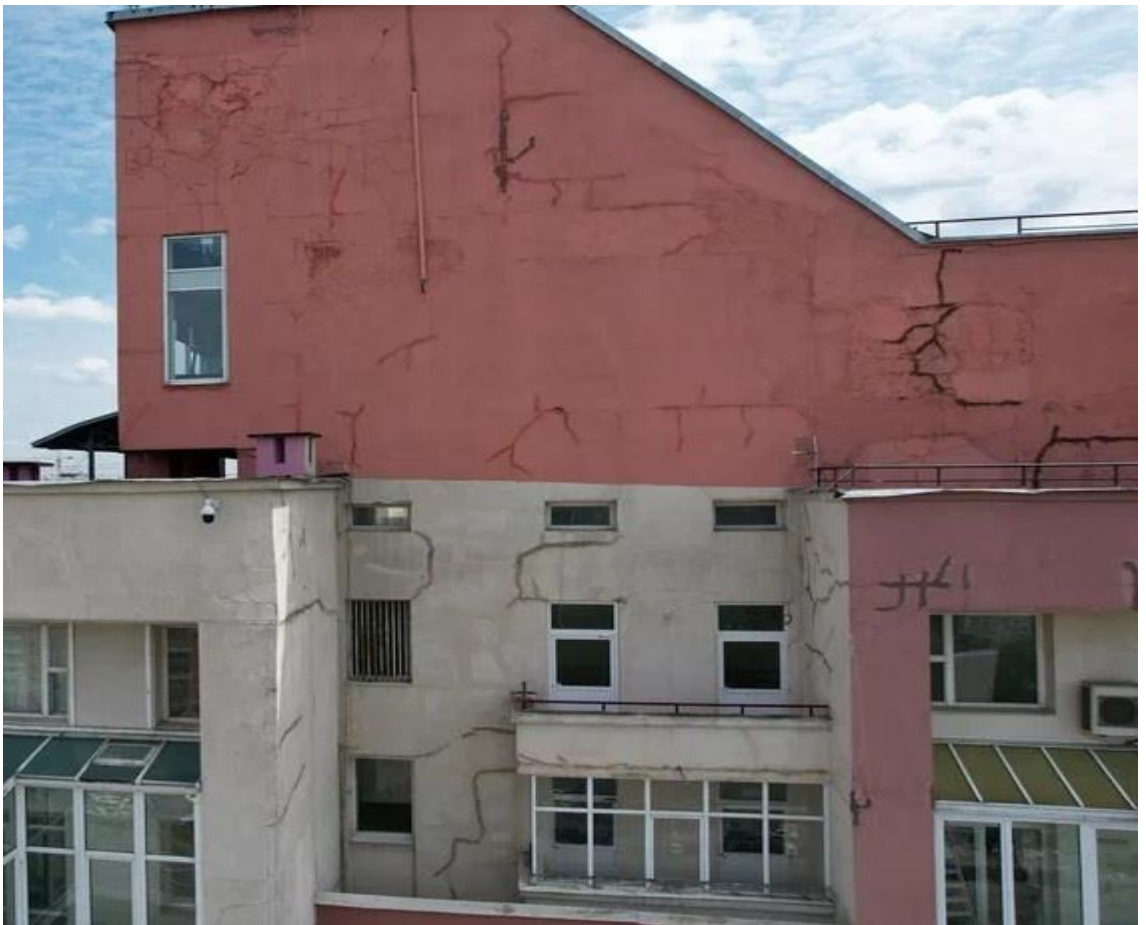
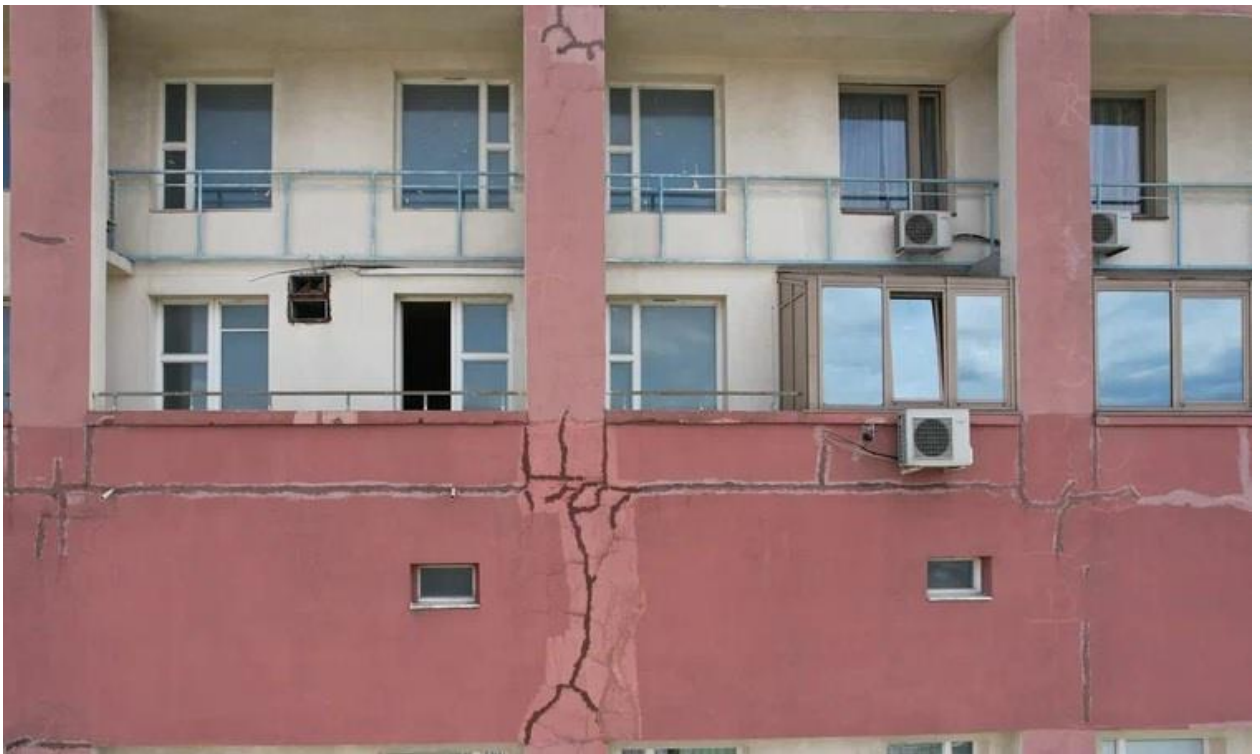
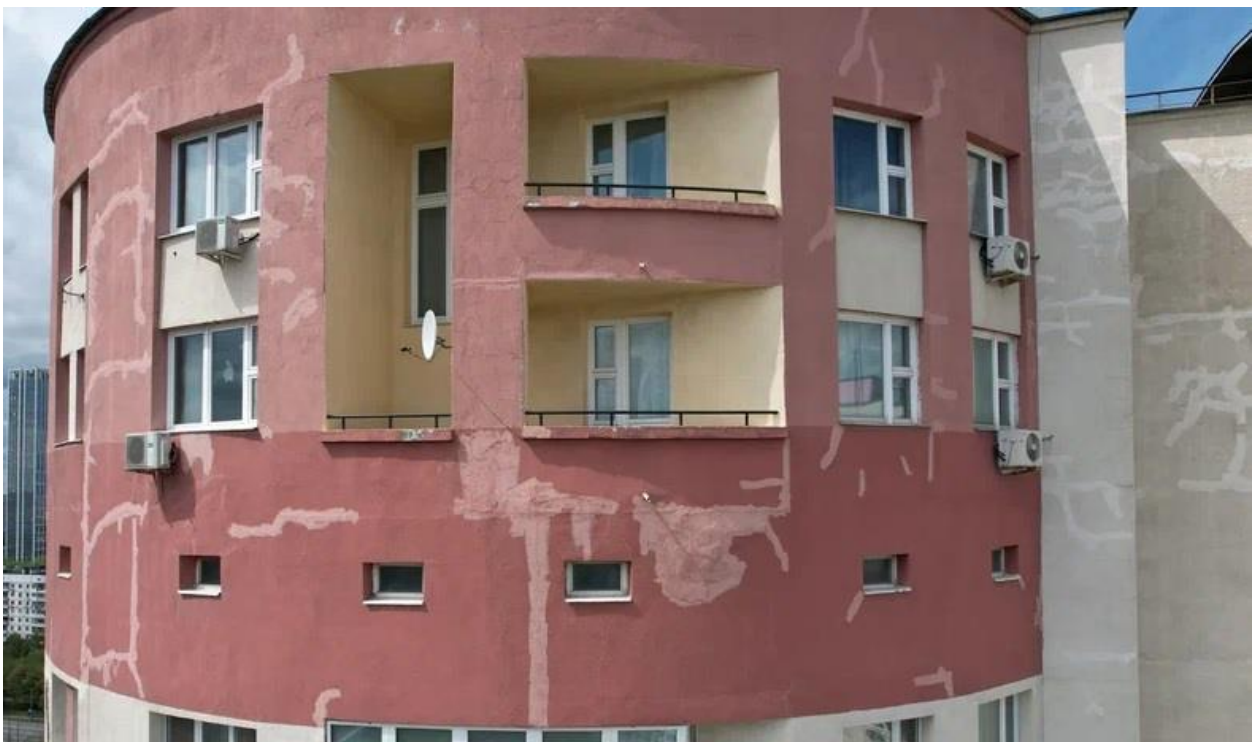
Разрушение штукатурного слоя. Оштукатуренная поверхность стен покрыта паутиной трещин не менее чем на 70%. Разрушения наблюдающиеся на приведенных фотографиях и причины их возникновения характерны для всей поверхности фасада.

Подобный характер трещин указывает на проникновение воды в штукатурный слой. Это постепенно приводит к дальнейшему разрушению штукатурного слоя в периоды смены температурных циклов. Попавшая в микротрещины вода расширяясь разрушает оштукатуренную поверхность. Это может привести к падению отдельных фрагментов

фасада. Рекомендуется восстановление поверхностей, и дальнейшая гидроизоляция фасада.
