Объект: «Мичуринский пр-кт, д. 29»

Коммерческое предложение

На основании результатов осмотра трубопроводов системы ГВС и обследования трубных вырезок было установлено следующее:

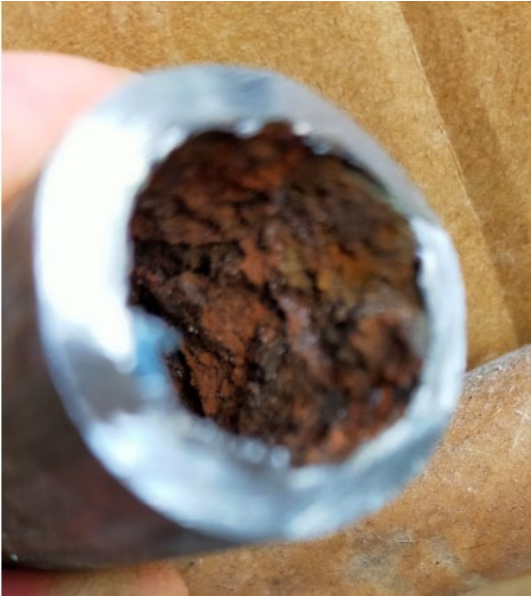
- Отложения на внутренних поверхностях труб состоят из соединений железа комбинированного характера. Основным фактором, вызывающим коррозию, является присутствие кислорода. *Влияние кислорода на скорость коррозии проявляется в образовании электрохимических ячеек неравномерной аэрации, т.е. приток кислорода к одной части поверхности металла больше, чем к другой. Что отчетливо видно по коррозионным ячейкам (ямкам) см. фото 2.* Коррозия металлов чаще всего сводится к их окислению и превращению в оксиды. В частности, коррозия железа может быть описана упрощенным уравнением:
$$4\text{Fe} + 3\text{O}_2 + 2\text{H}_2\text{O} = 2\text{Fe}_2\text{O}_3 \cdot \text{H}_2\text{O}.$$
Из этого уравнения следует, что на каждый мг кислорода, вступившего в реакцию, в воду должно поступить 2,33 мг железа, главным образом в виде Fe_2O_3 в виде «рыжей» ржавчины.

Фото 1 неочищенная труба

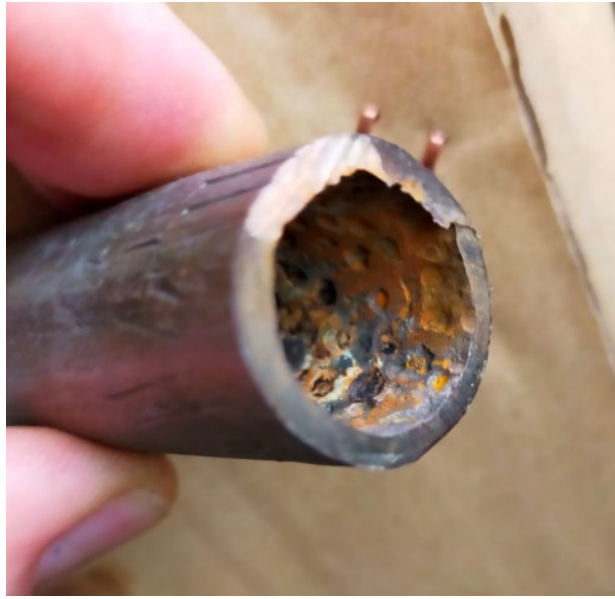
Фото 2 очищенная труба до пассивации

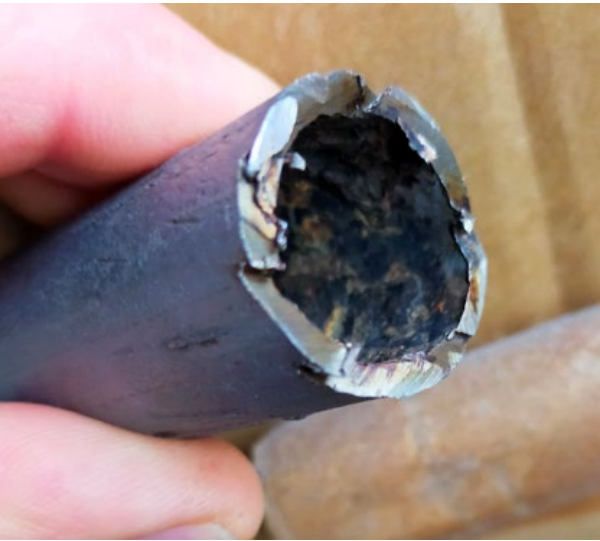
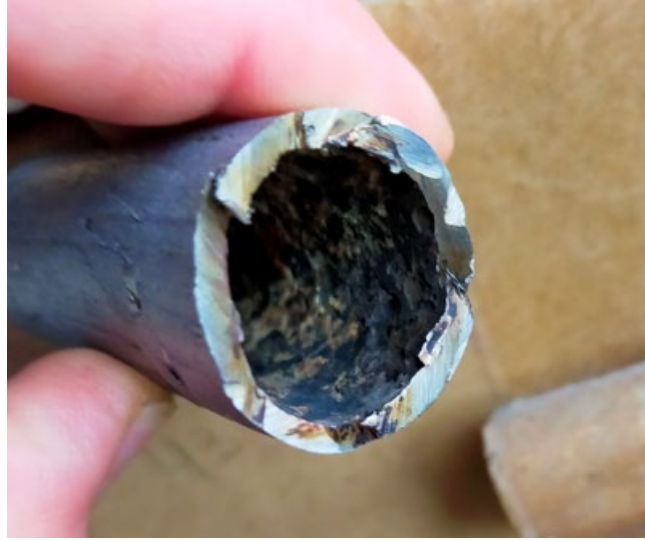
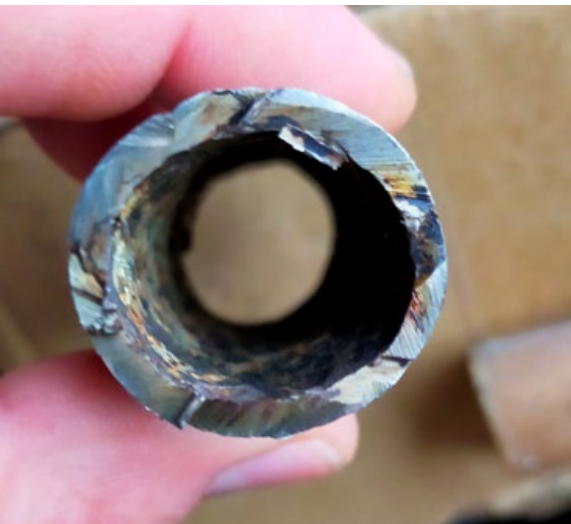
Фото: Труба после пассивации пленкообразующими аминами. Прим. Пассивный слой (пленка черного цвета) на месте ржавых участков формируется при нагреве до 95-100 °С и циркуляции реагента в трубе. Образец подвергался просто замачиванию в растворе нагретом до 75°С.

В ходе гидрохимической обработки применялась комбинация реагентов - **состав на основе 5% муравьиной кислоты, акриловые и поликарбоксилантные дисперсанты, пленкообразующие амины для последующей защиты от кислородной коррозии.** *Прим. Полученные результаты позволяют сделать вывод о продлении безаварийной работоспособности трубопроводов после комплексной обработки.*
